PROTOKÓŁ NR				20/M/2024.1		Załącznik Nr 2a do Zarządzenia Nr 7/2018 Dyrektora ZDW w Krakowie z dnia 14 maja 2018 r.	
Z OKRESOWEJ KONTROLI ROCZNEJ OBIEKTU MOSTOWEGO - PRZEGLĄD PODSTAWOWY - awaryjnie po zdarzeniu drogowym							
1	Numer ewidencyjny (JNI):	07240004	7	Rodzaj obiektu:	most		
2	Nr drogi:	975	8	Najbliższa miejscowość:	Biskupice Radłowskie		
3	Kilometraż referencyjny:	odc. 050 km 1+494	9	Rodzaj i nazwa przeszkody:	rzeka Dunajec		
4	Kilometraż globalny:	11+603	10	Długość obiektu [m]:	322,0		
5	Materiał konstrukcji dźwigarów:	beton sprężony	11	Skrajnia pionowa pod obiektem [m]:			
6	Nośność [T]:	30	12	Skrajnia pozioma pod obiektem [m]:			
STAN TECHNICZNY OBIEKTU					Ekspertyza		
Lp.	Element	Opis uszkodzeń		Ocena stanu	Potrzeba wykonania	Tryb wykonania	
1	Nasypy i skarpy	NT,WT,PT, NK, WK, PK, LK		3	nie		
2	Dojazdy	NA, RA, DA, PA, UA		2	nie		
3	Nawierzchnia jezdni	NA, RA, DA, PA, UA		2	nie		
4	Chodniki, bezpieczniki	NM, RM, UM, KB, UB		2	nie

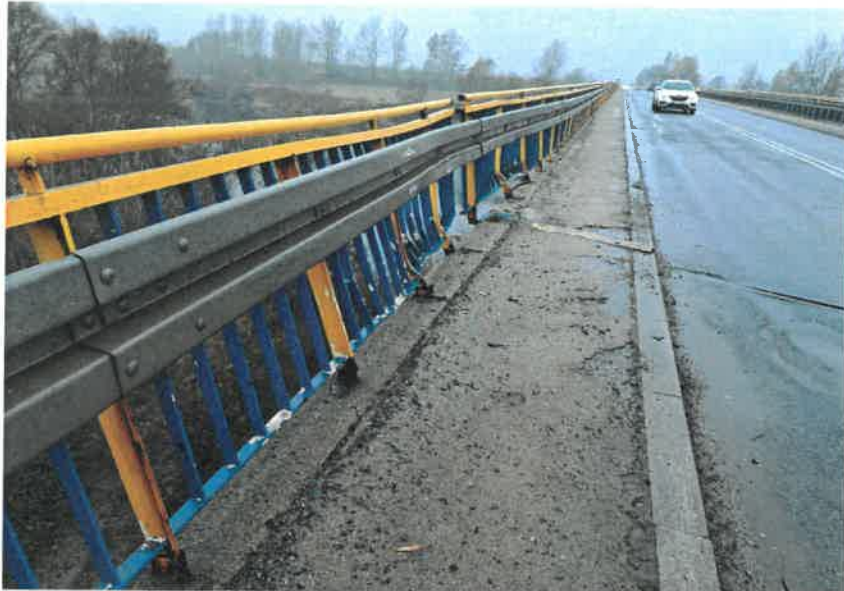
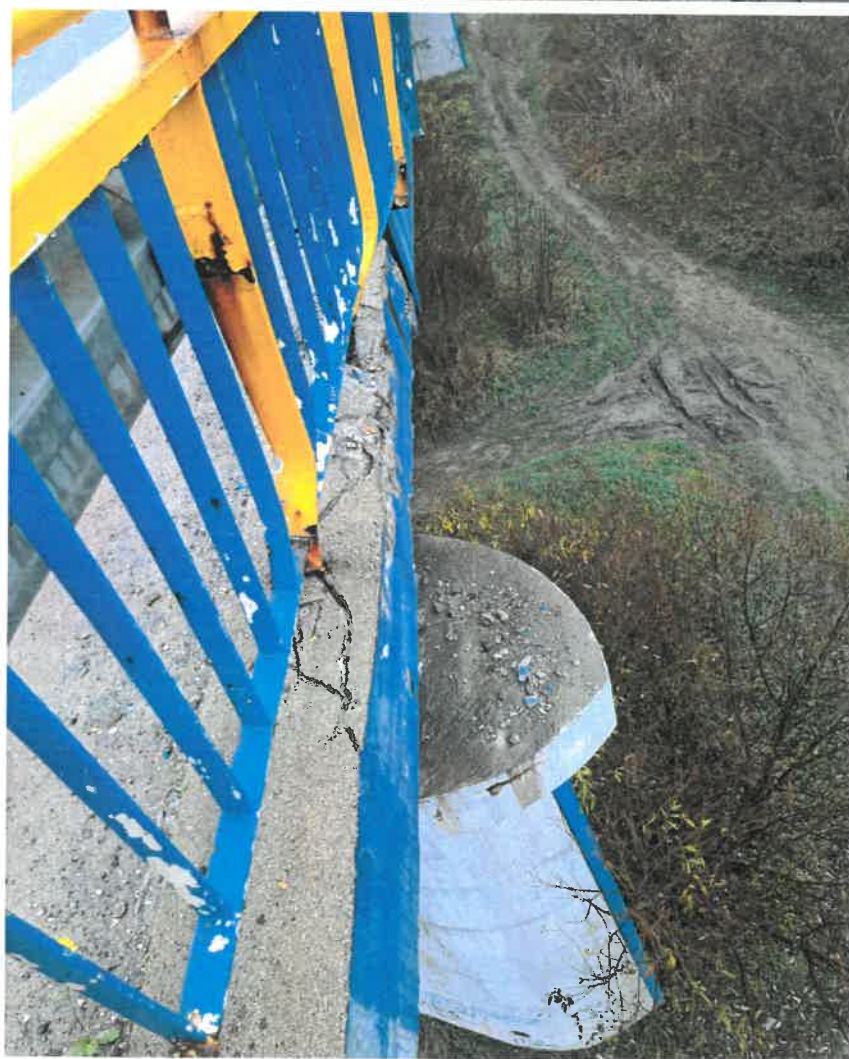
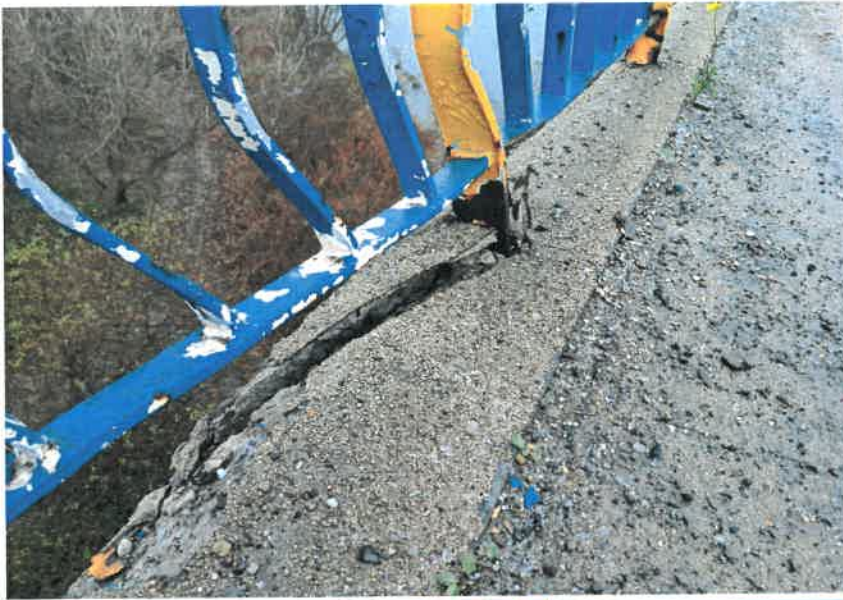
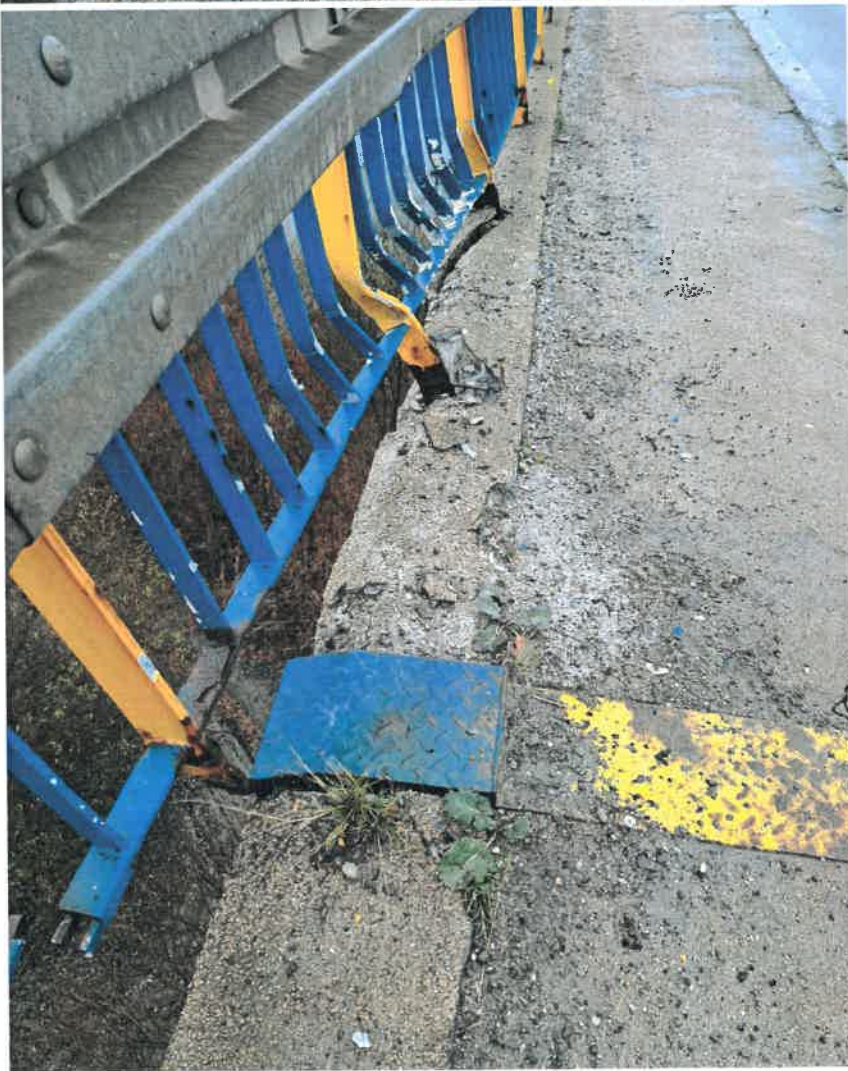
<b>Uszkodzenia zagrażające bezpieczeństwu ruchu publicznego:</b>			
Zniszczenie barier i balustrad na skutek zdarzenia drogowego. Zaleca się wyłączenie z ruchu pieszych chodnika od strony górnej wody.			
<b>Uszkodzenia zagrażające katastrofą budowlaną:</b>			
Uszkodzenia ujawnione podczas przeglądu nie zagrażają katastrofą budowlaną lecz znacznie wpływają na obniżenie trwałości oraz pierwotnej nośności obiektu.			
<b>Użytkowanie obiektu:</b>			
Na dotychczasowych warunkach:	Tak. Obiekt nadaje się do dalszego użytkowania.		
Wprowadzenie ograniczeń:	Nie		
<b>Uwagi i Zalecenia:</b>			
Na skutek zdarzenia drogowego z dnia 13.11.2024 zostały uszkodzone bariery i balustrady mostowe. Uszkodzeniu uległo 9 prowadnic 4m w czterech miejscach obiektu od strony górnej wody oraz stopy balustrad, belki podporęczowe w miejscu połączenia z balustradą oraz same balustrady. Uszkodzenia belek podporęczowych uniemożliwiają zamocowanie balustrad. Zaleca się przeprowadzenie dodatkowej ekspertyzy stanu belek podporęczowych, barier i balustrad w celu sprawdzenia możliwości zamocowania barier mostowych.
